A UN AÑO DEL DERRAME DE REPSOL

¿QUÉ AVANCES EXISTEN Y QUÉ
ESTÁ PENDIENTE?

INFORME SOBRE LA CAUSA,
RESPONSABILIDAD, IDENTIFICACIÓN DE
DAÑOS, REMEDIACIÓN Y REPARACIÓN
DEL DERRAME DE PETRÓLEO DE REPSOL
OCURRIDO EN ENERO DEL 2022

Enero del 2023

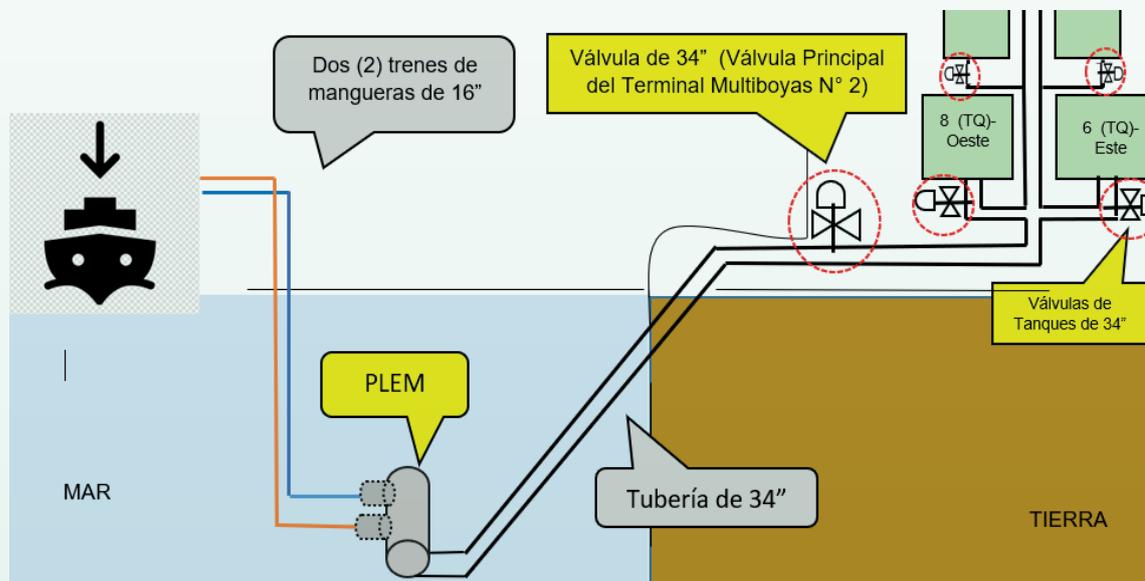
CUADRO N°2: ESQUEMA DE LA TRANSFERENCIA DE CRUDO DESDE EL BUQUE TANQUE HASTA LOS TANQUES DE ALMACENAMIENTO DE CRUDO EN TIERRA

de almacenamiento. Cuando el tubo llega a tierra, existe una válvula general (válvula 34) y luego, la tubería continúa hasta los tanques de almacenamiento, los cuales tienen, cada uno, su propia válvula de entrada y de salida del crudo.

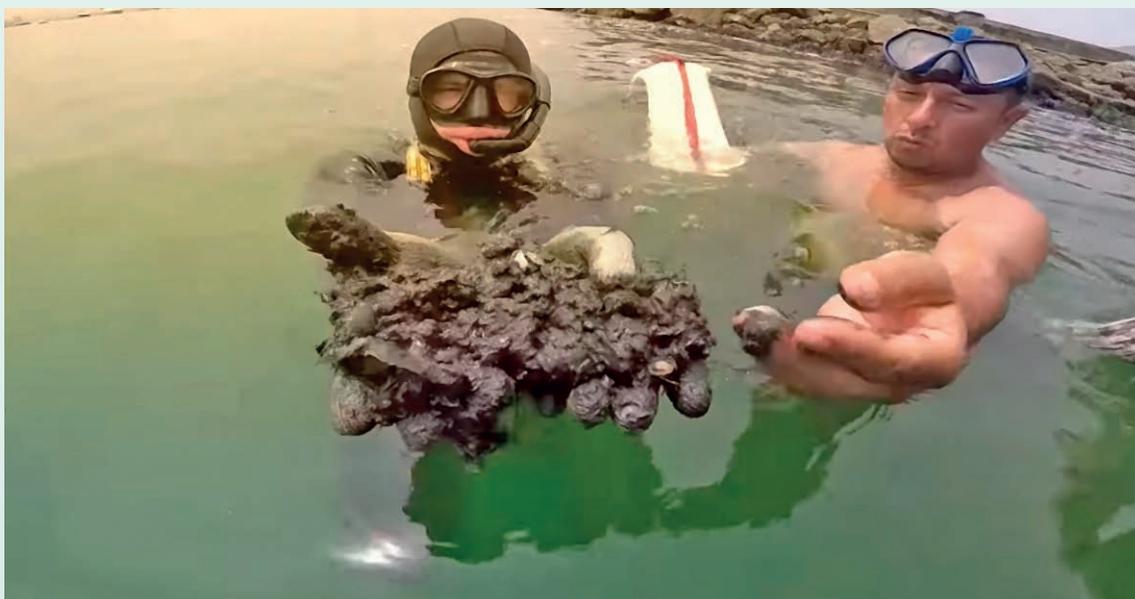
Registro hecho por pescadores en la zona de Ancón durante el mes de mayo.

SERNANP señala que, el 19 de febrero de 2022, la empresa, a través de sus contratistas, realizó disposición en el mar de arena y algas con trazas de hidrocarburos y el 07 de marzo de 2022 encontró presencia de trazas de hidrocarburos en la playa Miramar, sin que personal de la RELAPASAA, ni de sus contratistas estuvieran realizando labores de limpieza. Finalmente, reporta que el 06 de mayo de 2022 se evidenció la presencia de grumos de hidrocarburos en la playa Miramar.

Estos hallazgos fueron corroborados por los propios pescadores afectados quienes, desde la ocurrencia del desastre, no dejaron de organizarse para monitorear las zonas afectadas. Los diversos registros que los propios pescadores difundieron a través de sus redes sociales, constatan esta situación.

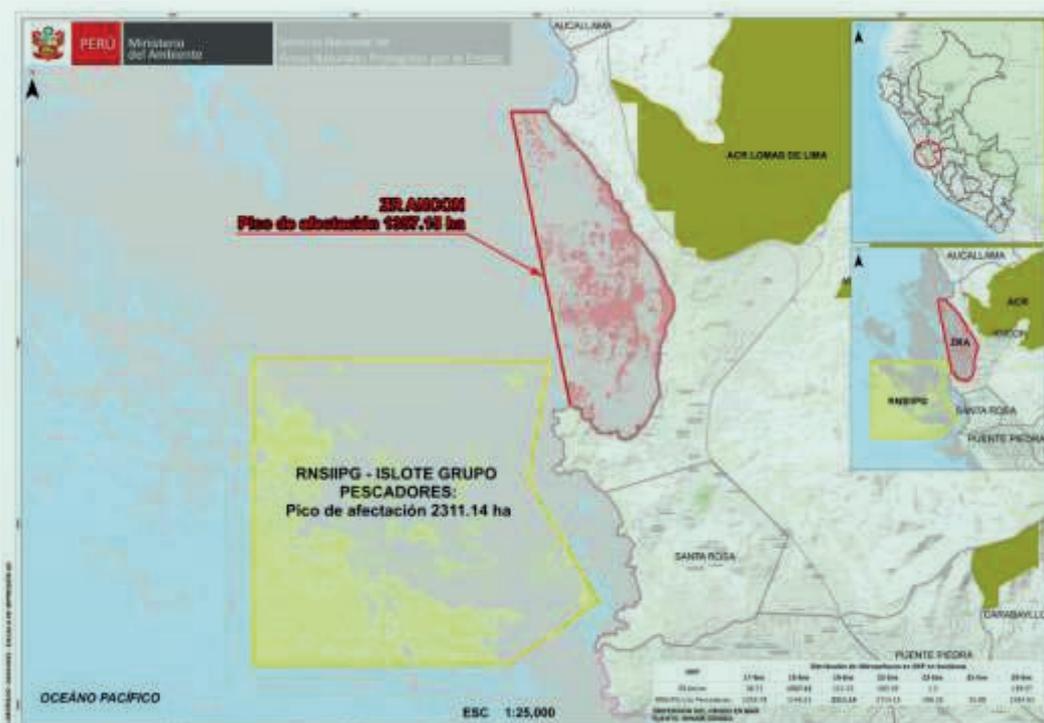
Mapa de las áreas afectadas por el derrame de hidrocarburos en el ámbito de las ANP

titulado “Informe de la verificación, control y vigilancia de la ejecución de las medidas y acciones determinadas para recuperar las zonas marino-costeras en el ámbito de las áreas naturales protegidas, a los noventa (90) días de la Declaratoria de Emergencia en la Zona Marina Costera – DEA ZMC”, de fecha 03 de junio de 2022. En él se determina que las áreas naturales protegidas impactadas por el derrame de petróleo son la Reserva Nacional Sistemas de Islas, Islotes y Puntas Guaneras y la en la Zona Reservada Ancón. Señala que el área de afectación estimada para la primera es de 2,311.14 hectáreas y para la Zona Reservada Ancón, de 1,357.15 hectáreas.

Los impactos identificados, en el periodo del informe, sobre las dos ANP, son:

Evento:	Derrame de hidrocarburos en el mar de Ventanilla.
Aspecto ambiental:	Derrame de hidrocarburo en el mar de Ventanilla y posterior desplazamiento hacia las áreas naturales protegidas (Zona Reservada Ancón y Reserva Nacional Sistemas de Islas, Islotes y Puntas Guaneras)
Receptor del impacto:	<ul style="list-style-type: none"> - Zona Reservada Ancón. - Reserva Nacional Sistemas de Islas, Islotes y Puntas Guaneras.
Receptores sensibles:	<ul style="list-style-type: none"> - La biodiversidad que alberga las ANP. - Hábitat de fauna silvestre. - Zonas de reproducción. - Especies de estado de conservación.
Impactos ambientales ocasionados en el medio físico:	<ul style="list-style-type: none"> - Alteración del medio marino (calidad del agua). - Alteración del fondo marino (calidad de sedimentos). - Alteración de las playas (calidad del suelo). - Alteración de islas, acantilados y rocas. - Alteración paisajística.
